Christian Killiches

Die Deutsch-Polnische Grenzvermessung nach 1945

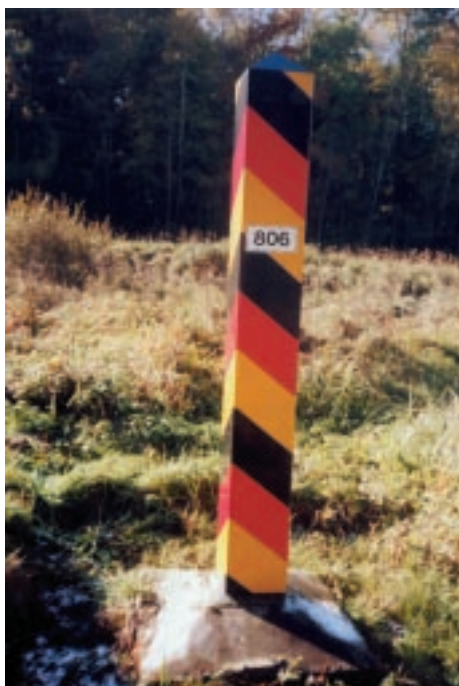
Die Lösung des Problems erfolgte derart, daß die alten Betonsäulen mit einer Plastikhülse überzogen werden. Diese Plastikhülsen bestehen aus 2,00 m hohem Plastikvierkantrohr mit 25 cm x 25 cm Seitenlänge und einer Materialstärke von 3 mm. Auf den Plastikvierkantrohling werden die Farbfolien Schwarz, Rot, Gold entsprechend der Anordnung, wie sie bei der 1. gemeinsamen Kontrolle des Grenzverlaufs festgelegt war, aufgebracht. Die maximal dreiziffrige Nummer der Grenzmarkierungssäulen wird anschließend auf die Säule aufgeklebt.

führung bereit. Zur gleichen Zeit begannen die Kräfte des Bundesgrenzschutzes mit der örtlichen Montage der Hülsen. Die Grenzmarkierungshülse wird dabei den alten Betonsäulen übergestülpt, seitlich angebohrt und mit Montageschaum lotrecht arretiert. Abschließend wird die gültige Nummer der Grenzmarkierungssäule aufgebracht.
